## تحلیل خروج مولد نیروگاه مشهد و بی‌برقی پست‌های غدیر و رضوی در حادثه شبکه فوق توزیع خراسان رضوی

منصور قربانزاده / شرکت برق منطقه‌ای خراسان /  
Mansour\_Ghorbanzadeh64@yahoo.com

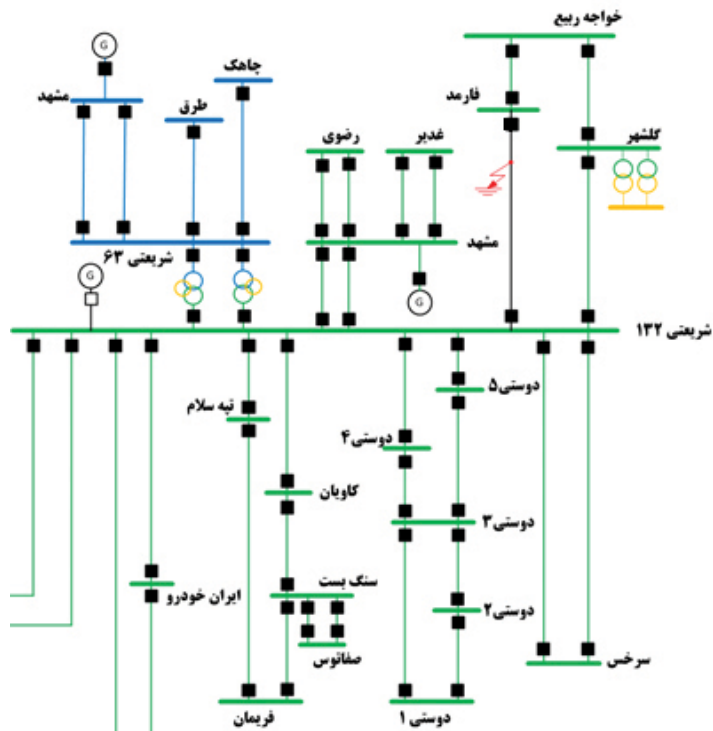
شکل ۲: دیاگرام تکخطی شبکه در ناحیه حادثه

در ساعت ۱۴:۰۶ مورخ ۱۴۰۶/۰۶/۰۴ خط پست ۱۳۲ kV شریعتی - فارمد با طول ۱۸ کیلومتر با عملکرد حفاظت دیستانس زون یک فاز C-N از طرفین قطع گردید. فاصله محل خطا از پست شریعتی ۱۱/۳ کیلومتر ثبت شده است. خط از طرفین توسط ریکلوزر وصل و دوباره به دلیل باقی بودن خطا، از سمت پست فارمد قطع شد. از این رو خط از سمت پست شریعتی برق‌دار باقی مانده و مطابق اطلاعات ثبت شده در دستگاه‌های کیفیت توان پست شریعتی و فالت ریکورد رله‌های حفاظتی، اتصالی به مدت ۰/۷۵ ثانیه به صورت فاز C-N، مدت ۱/۳ ثانیه به صورت دو فاز B-C و به مدت ۴/۵ ثانیه به صورت سه فاز ادامه داشته (در مجموع ۶/۵۵ ثانیه) است. مطابق گزارش حادثه، پیمانکار شهرداری در محدوده خط شریعتی - فارمد در فاصله ۱۱ کیلومتری پست شریعتی مشغول به کار بوده و با خاکریزی زیر خط، فاصله فاز به زمین را به میزان دو متر کاهش داده است و سپس یک کامیون در حالتی که محفظه بار آن بالا بوده است از زیر خط عبور نموده و ابتدا در حریم خط قرار گرفته و پس از برخورد با فاز C منجر به قطع آن شده است. در ادامه، برخورد فاز قطع شده با فازهای دیگر باعث آسیب‌دیدگی سیم در فازهای A و B و سه‌فاز شدن اتصالی شده است. شکل (۲) دیاگرام تک‌خطی شبکه در ناحیه حادثه و شکل (۳) اطلاعات جریان ثبت شده در دستگاه کیفیت توان خط ایران خودرو در پست شریعتی را نشان می‌دهد [۵].

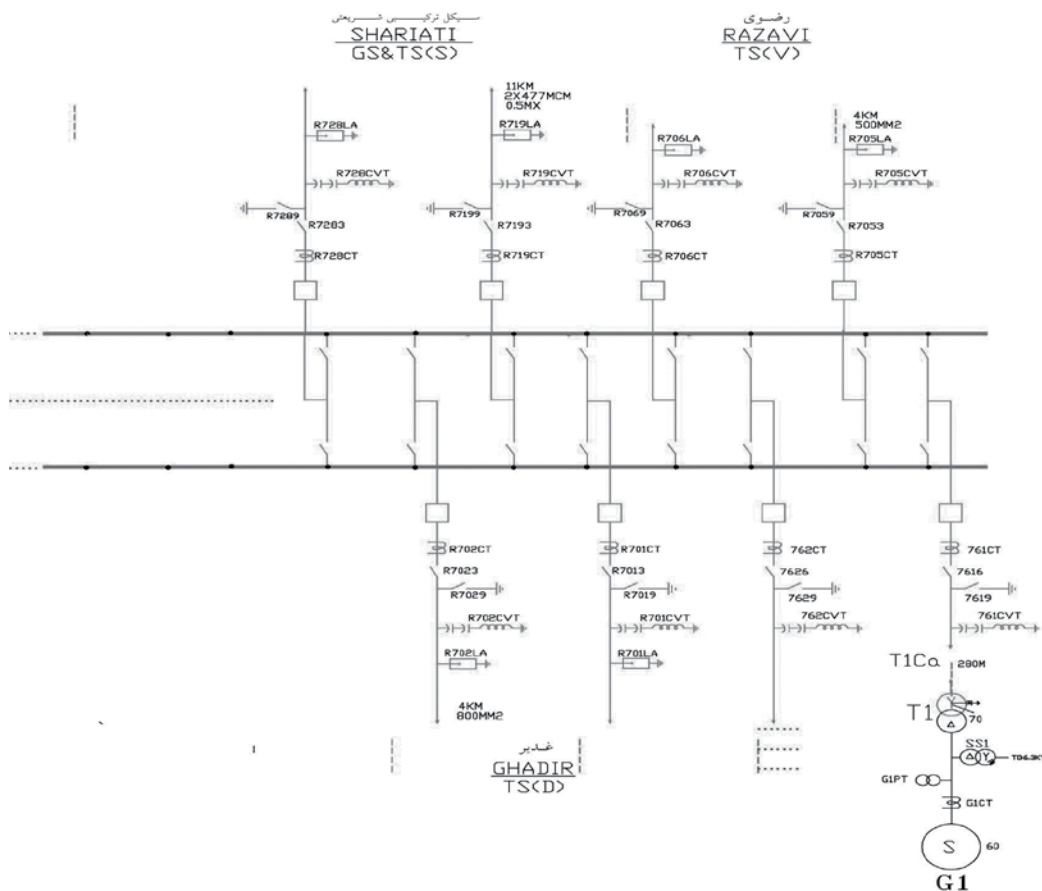
شکل ۴: دیاگرام تک‌خطی پست ۱۳۲kV مشهد

اشکودا) بر روی این پست قرار دارد. شکل (۴) دیاگرام تک‌خطی این پست را نشان می‌دهد [۶].  
 مطابق نتایج شبیه‌سازی‌های انجام شده، میزان جریان خطای هر خط مشهد - شریعتی در این حادثه و به ازای مقاومت خطای صفر، در خطای تک‌فاز به زمین برابر و در خطای سه‌فاز برای هر فاز برابر A می‌باشد. بنابراین با توجه به منحنی عملکرد رله، اصولاً امکان تشخیص خطا توسط هیچ کدام از زون‌های رله دیستانس میسر نبوده است. همچنین در مورد رله DOC/EF، با توجه به منحنی قطع رله،

برای جریان خطای سه‌فاز، رله پیک‌آپ نخواهد کرد و برای خطای زمین نیز به دلیل اینکه بعد از ۰/۷ ثانیه خطا از تک‌فاز به دو و سپس سه‌فاز تغییر یافته و زمان عملکرد رله با توجه به منحنی قطع و میزان جریان اتصالی، حدود ۲ ثانیه بوده، بنابراین این رله نیز عملکرد نداشته است. بنابراین امکان تشخیص خطا توسط رله‌های حفاظتی خط به دلیل ساختار شبکه، بالا بودن امپدانس مسیر و پایین بودن ظرفیت مولد «اشکودا» - و بالطبع پایین بودن جریان خطای جاری شده از سمت ژنراتور- میسر نبوده است. شایان ذکر است صحت رله‌های بالا و اعمال تنظیمات آن با توجه به مدارک، مورد تایید قرار گرفته است [۵].

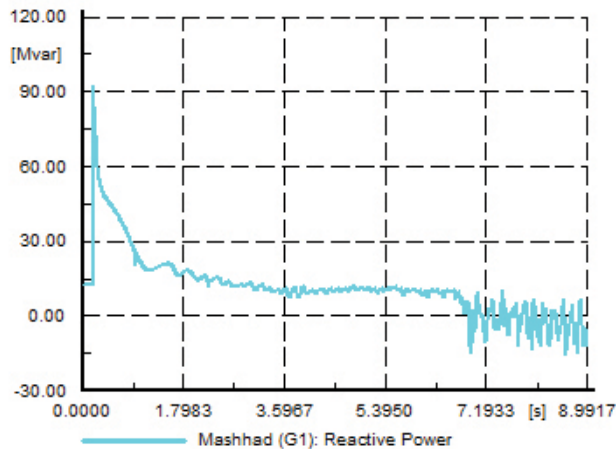
شکل ۵: ضربه مگاواوری شبکه در پست ۱۳۲ کیلوولت مشهد در نرم‌افزار دیجسایلنت

شبه‌سازی شده نشان می‌دهد. ضربه مگاواری با پیک به میزان ۹۰ مگاوار در شکل دیده می‌شود. شایان ذکر است توان ظاهری نامی واحد یادشده، ۷۵ MVA است.

مطابق با تئوری موضوع، سیستم تحریک ژنراتور واحد «اشکودا» می‌بایست با پاسخ مناسب به اغتشاش سیستم، ضربه مگاواری شبکه را پاسخ داده و ولتاژ پایانه را در محدوده قابل‌قبول - با توجه به قابلیت‌های کوتاه‌مدت ژنراتور- حفظ نماید و همچنین با تغذیه جریان اتصالی، امکان تشخیص خطا را توسط رله‌های حفاظتی فراهم کند. شکل (۵)، منحنی توان راکتیو ژنراتور را با فرض عدم وجود AVR که با استفاده از دک شبکه برق استان خراسان در نرم‌افزار دیجسایلنت

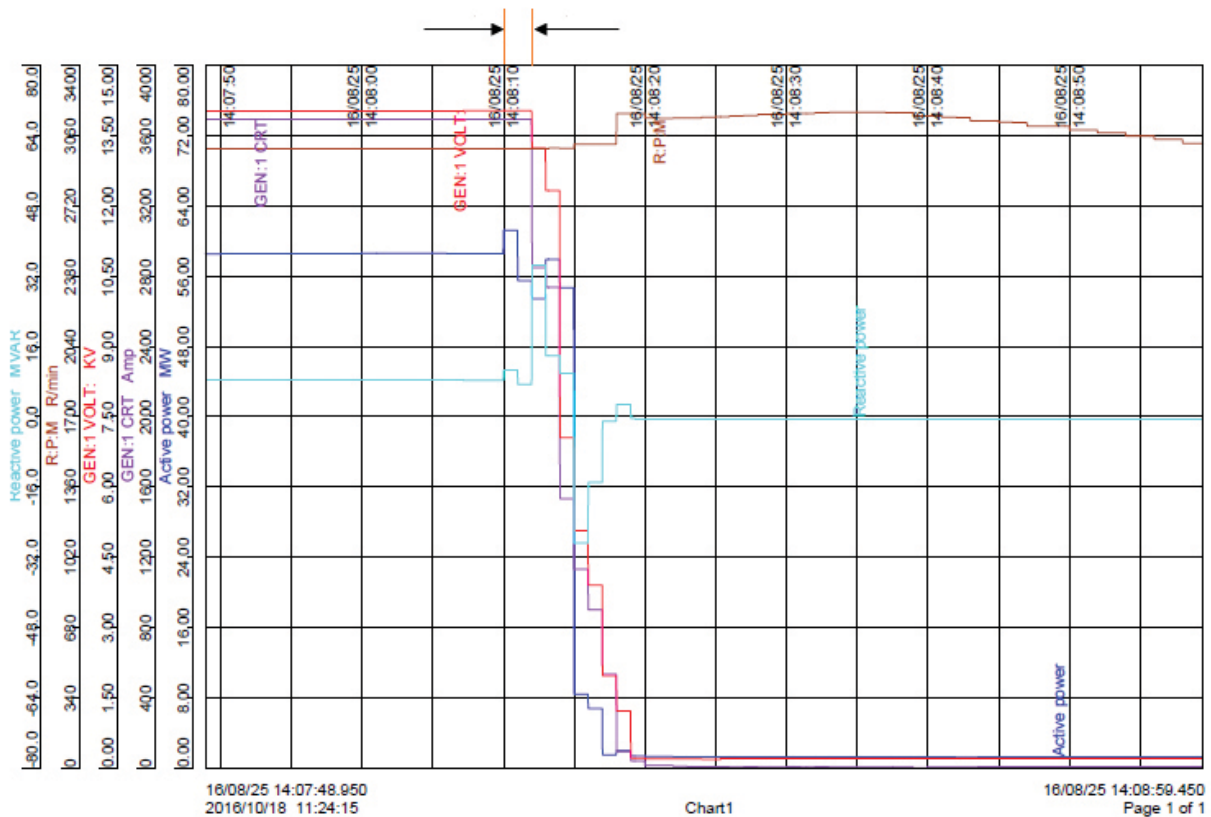
شکل ۶: منحنی پارامترهای ژنراتور واحد «اشکودا» حین حادثه

شکل (۶) نیز منحنی پارامترهای ژنراتور واحد اشکودا یک را که توسط ثبات نصب شده، ثبت گردیده است نشان می‌دهد [۷]. مطابق با منحنی‌های ثبت شده در ثبات واحد، با بروز خطا، ولتاژ پایانه ژنراتور در کمتر از دو ثانیه افت شدیدی کرده و رله ولتاژ پایین باس‌بار مصرف داخلی واحد نیز پیک‌آپ نموده است. از سوی دیگر، حفاظت قطع تحریک نیز در اثر نوسان توان ناشی از عملکرد ریکلوزر خط دچار خطا، فعال شده است. شکل (۷) جریان‌های فاز و ولتاژ فاز اول را در پست مشهود نشان می‌دهد.

که برابر می‌باشد، افت بسیار زیادی (در حدود ۵۰٪) را نشان می‌دهد (منطبق با شکل (۶) و منحنی ولتاژ؛ این در حالی است که در ۲ ثانیه اول، فاز اول درگیر خطا نبوده است). بنابراین می‌توان نتیجه گرفت با شدیدتر شدن اغتشاش و تبدیل اتصالی به دو و سپس سه‌فاز، سیستم تحریک ژنراتور در مقابله با ضربه وارده از شبکه ناتوان و روتور دچار نوسان شده و با افزایش دور به حدود ۳۱۵۰ RPM (مطابق با شکل (۶) و منحنی سرعت) ژنراتور از شبکه جدا می‌گردد. در نهایت با عملکرد حفاظت‌های اتصال کوتاه و ولتاژ پایین، ژنراتور تریپ نموده و خطوط ۱۳۲ kV مشهد - شریعتی، مشهد - غدیر و مشهد - رضوی نیز با حفاظت U.V. قطع و پست‌های غدیر و رضوی بی‌برق شده‌اند. به‌طور کلی در برخی موارد گذشته، پدیده به اصطلاح قفل کردن سیستم تحریک در این واحد مشاهده شده که به‌نظر می‌رسد در این حادثه نیز تکرار شده است؛ بدین معنی که سیستم تحریک از پاسخ‌گویی متناسب با نیاز شبکه و اغتشاش، عاجز می‌ماند که بی‌شک قدمت و فرسودگی واحد نیز در این مساله نقش داشته و مسائل فراوانی را در بهره‌برداری و تعمیر و نگهداری آن ایجاد می‌نماید. همچنین باید توجه داشت به دلیل نقص، کانال دستی سیستم تحریک در مدار بوده است که پاسخ‌گویی سریع را در عمل ناممکن می‌سازد. بنابراین به‌نظر می‌رسد عدم پاسخ‌دهی مناسب ژنراتور به اغتشاش، باعث افت شدید ولتاژ و خروج‌های بعدی شده است. اگرچه مستندات تست دوره‌ای رله‌های حفاظتی واحد «اشکودا»، حاکی از درستی عملکرد آن‌هاست اما منطق حفاظت اتصال کوتاه ژنراتور باید مورد بررسی قرار گیرد، چنانچه این حفاظت به صورت کنترل شده با ولتاژ باشد نیاز به هماهنگ‌سازی با حفاظت‌های شبکه دارد. همچنین با توجه به افزایش بسیار زیاد سرعت روتور، سیستم‌های کنترلی و حفاظتی واحد بایستی مورد بررسی قرار گیرند. عملکرد حفاظت کاهش ولتاژ باس‌بارهای مصرف داخلی واحد نیز - چه به دلیل تنظیمات نامناسب و چه به دلیل عدم پاسخ ژنراتور به حفظ پایداری ولتاژ - مورد قبول نمی‌باشد. مشابه این گونه عملکرد نامناسب رله‌های U.V. باس‌بارهای مصرف داخلی واحدهای نیروگاهی در حوادث شبکه به کرات مشاهده شده که از آن جمله می‌توان به خروج سه واحد نیروگاه فردوسی به دلیل عملکرد حفاظت فوق، در حادثه مهرماه ۱۳۹۱ پست توس اشاره کرد.

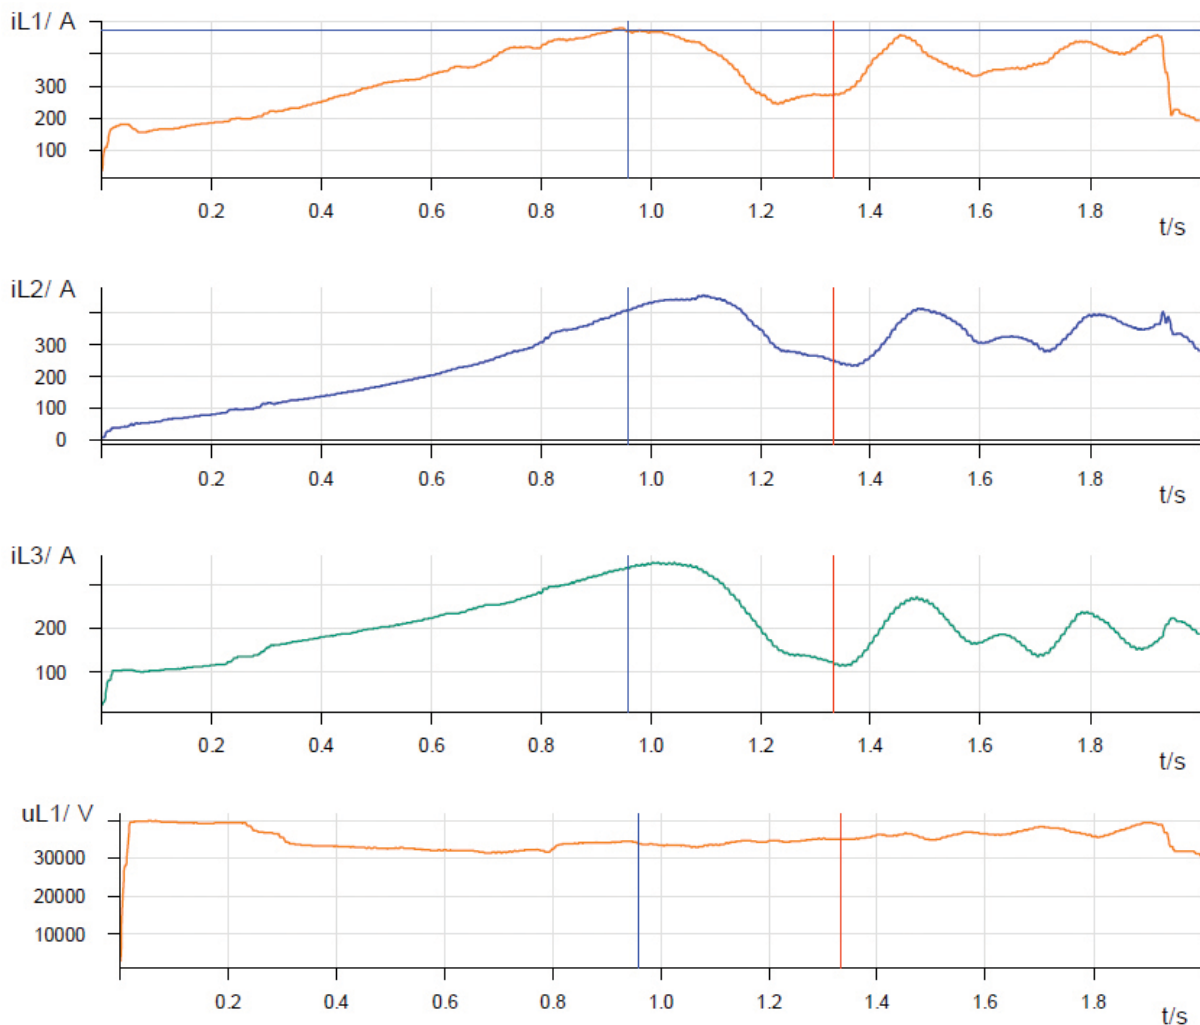
شکل ۷: منحنی جریان‌های فاز و ولتاژ یک فاز در پست ۱۳۲ kV مشهود

آن‌چنان‌که در شکل (۷) مشاهده می‌شود در ابتدا جریان‌های سه‌فاز پیک قابل ملاحظه‌ای داشته‌اند (با توجه به محاسبات در حدود ۱/۴-۱/۳ جریان نامی ژنراتور) که نشان از پاسخ ژنراتور به اتصالی است اما بلافاصله دامنه جریان‌ها افت نموده به گونه‌ای که به محدوده ۲۵۰-۱۵۰ آمپر رسیده‌اند و دوباره دچار افزایش و کاهش شده‌اند. همچنین منحنی ولتاژ فاز نخست نشان می‌دهد که مقدار ولتاژ به بازه ۳۰-۴۰ kV رسیده که در مقایسه با ولتاژ نامی فاز به زمین

بنابراین نخست به دلیل ساختار شبکه و پایین بودن جریان خطا، امکان تشخیص خطا توسط رله‌های حفاظتی خطوط مشهد - شریعتی میسر نبوده و دوم اینکه واحد «اشکودا یک» به دلیل نقص در سیستم‌های کنترلی نتوانسته به اغتشاش شبکه پاسخ داده و در پایان از مدار تولید خارج شده است. در اینجا باید توجه داشت، قدمت واحد «اشکودا» مسائل گریزناپذیری را در بهره‌برداری و عملکرد این واحد به وجود می‌آورد که با عنایت به این موضوع، تغذیه دو پست شعاعی تنها از این واحد، مطلوب نبوده و بایستی نسبت به اصلاح ساختار شبکه در این خصوص اقدام نمود.
